### "RESTAURAÇÃO DA COBERTURA DA IGREJA NOSSA SENHORA DA PIEDADE - ETAPA EMERGENCIAL"

# RELATÓRIO TÉCNICO 01

30/03/2026

## “RESTAURAÇÃO DA COBERTURA DA IGREJA NOSSA SENHORA DA PIEDADE – ETAPA EMERGENCIAL”

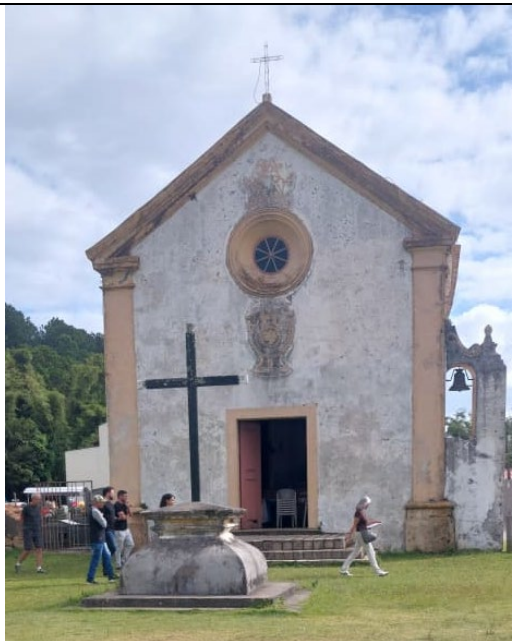
| <p><b>01.</b> Vista da fachada principal de igreja, onde se pode observar elementos espúrios sobre a cornija do frontão como mangueiras de iluminação sobrepostas.</p> | <p><b>02.</b> Detalhe do brasão do Império sob o óculo do frontão.</p> |

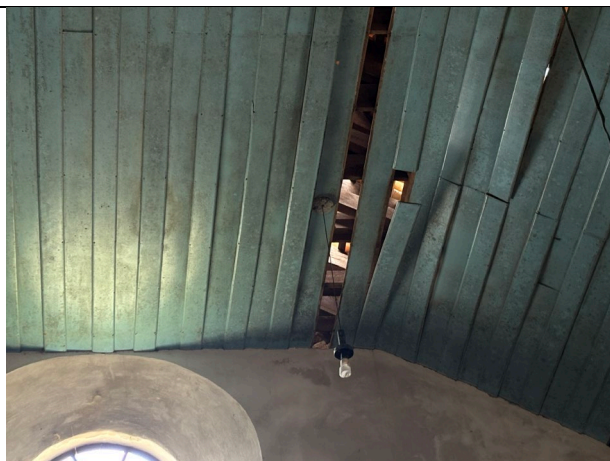
**05.** Detalhe da situação do forro saia-e-camisa da nave, com peças faltantes e peças parcialmente soltas e despregadas, com risco de queda

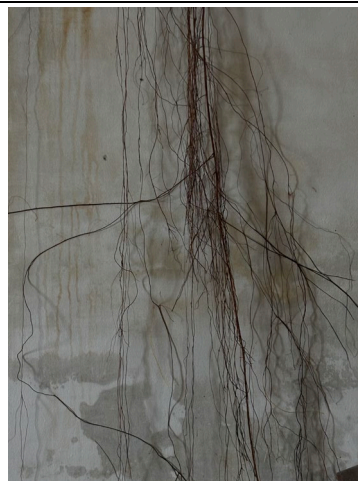
**06.** Detalhe das raízes infiltradas na nave, oriundas da vegetação externa na cobertura.

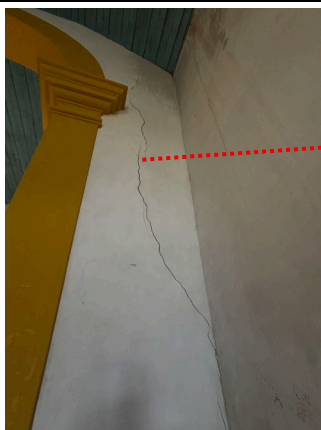
**07.** Detalhe da fissura no **interior** da nave, ao lado direito do arco cruzeiro.

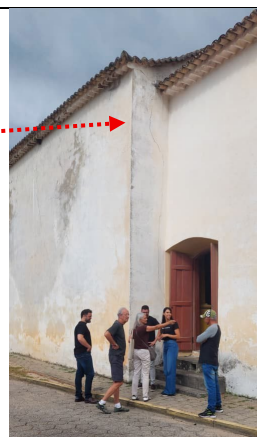
**08.** Face **externa** da fissura, na fachada lateral junto à rua,

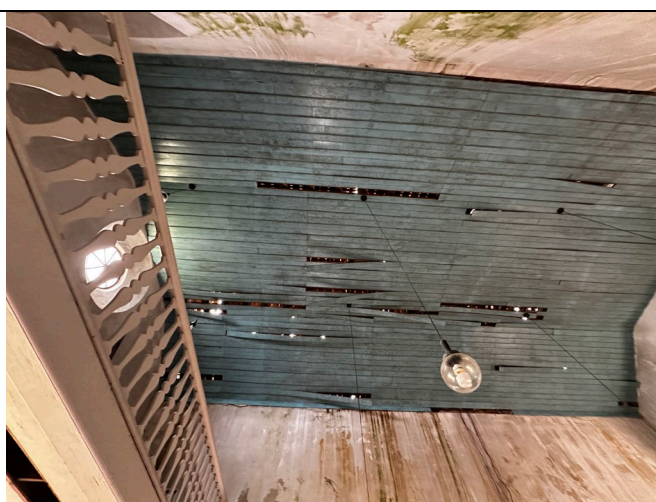
**09.** Detalhe dos danos no forro da nave.

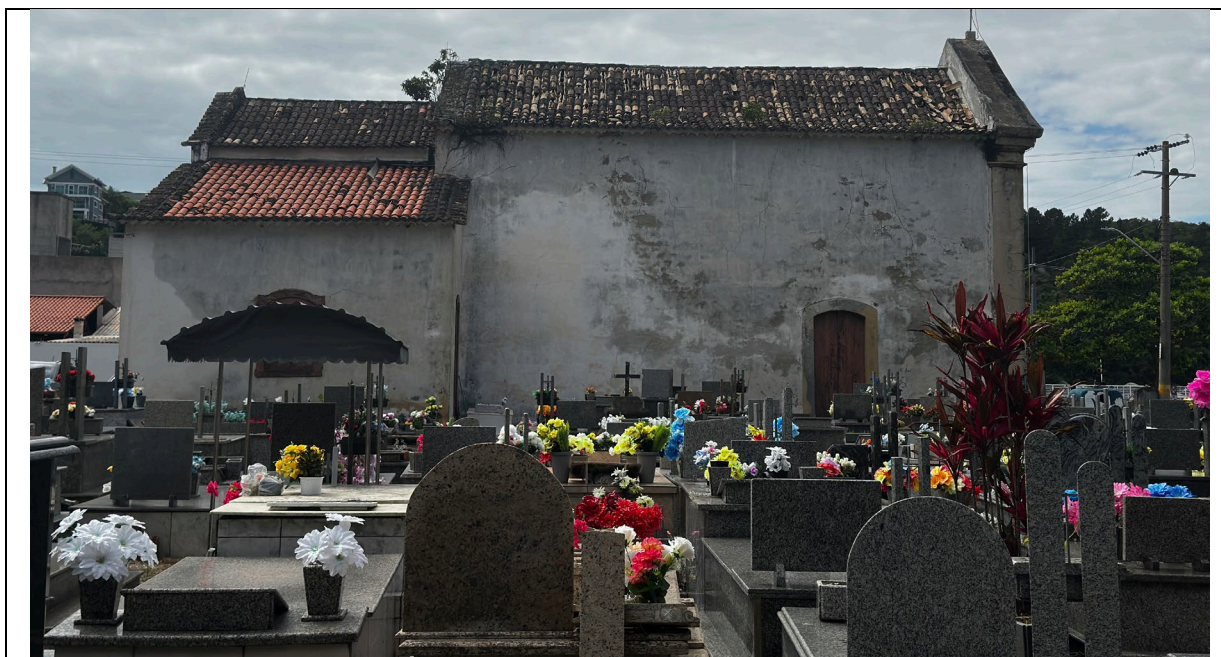
**16.** Estado de conservação da fachada lateral – observar a vegetação de grande porte na cobertura da nave – origem das raízes no seu interior.

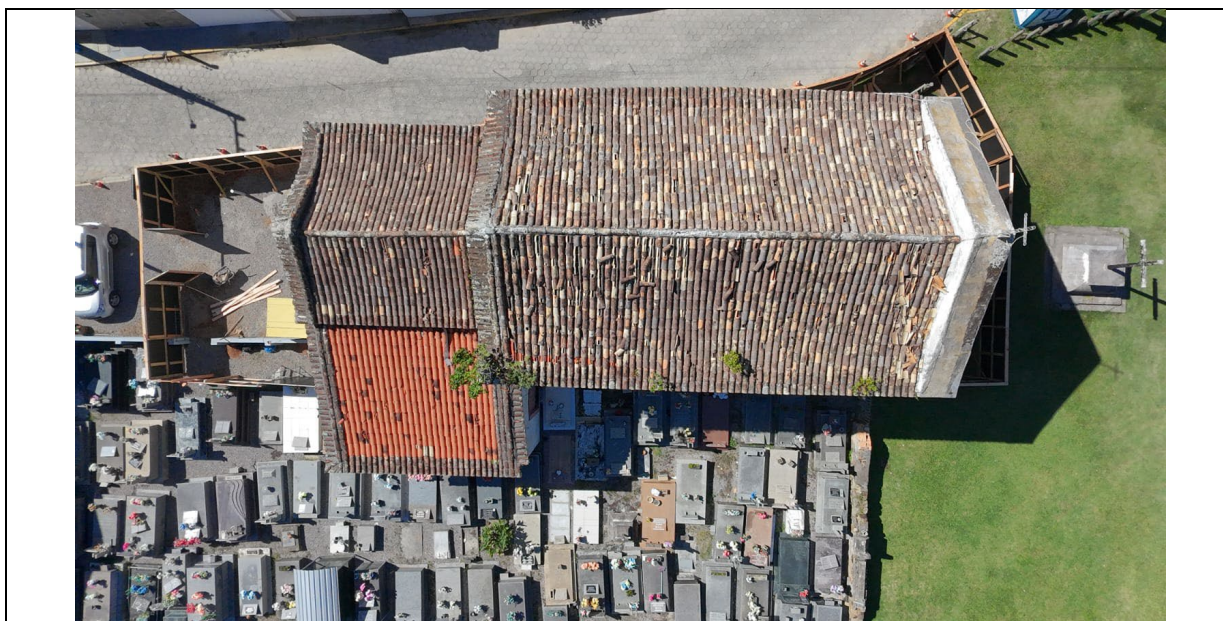
21. Levantamento da cobertura com o uso de drone para documentação dos danos no telhado.

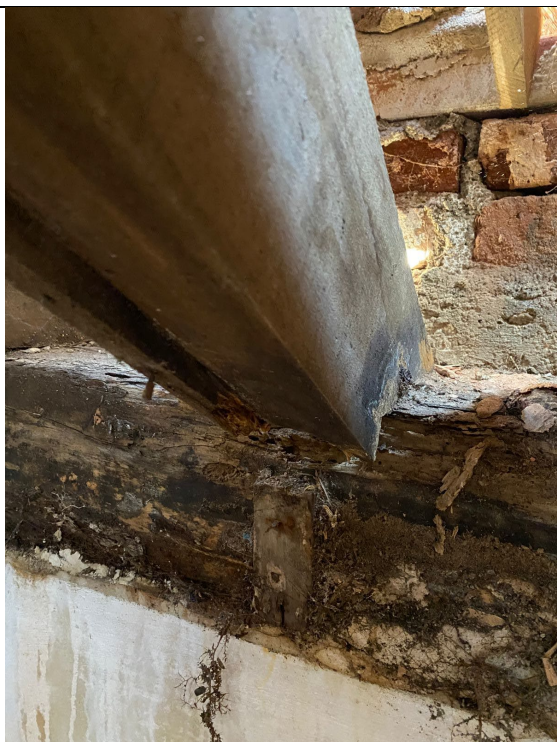
**95.** Detalhe do apoio da perna do caibro sobre o frechal de madeira apodrecidos.

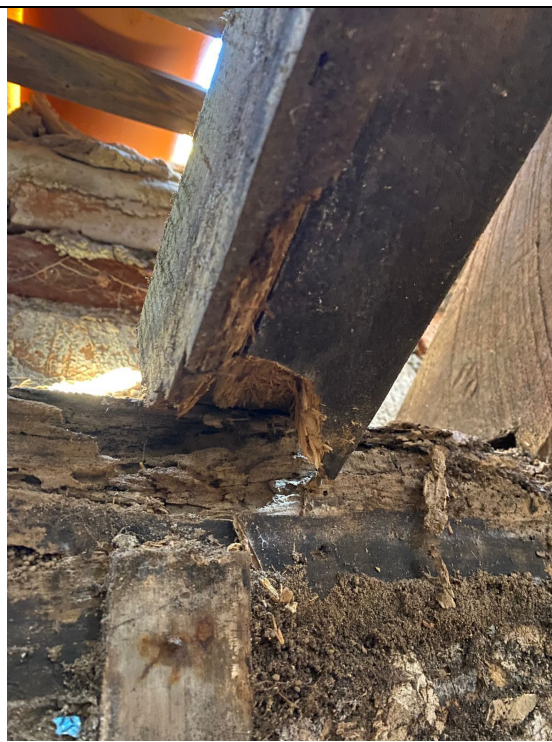
**96.** Detalhe do apoio da perna do caibro sobre o frechal de madeira apodrecidos.

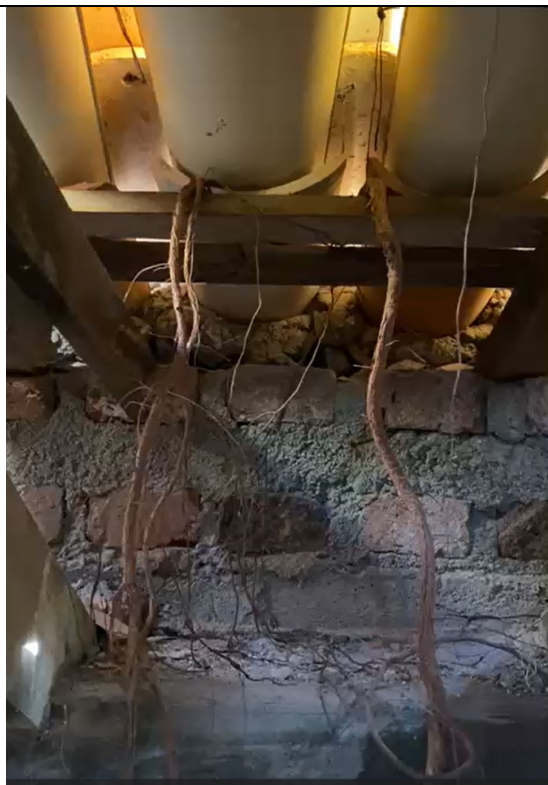
**97.** Invasão das raízes da vegetação sobre a cobertura, descendo pela face interior da edificação.

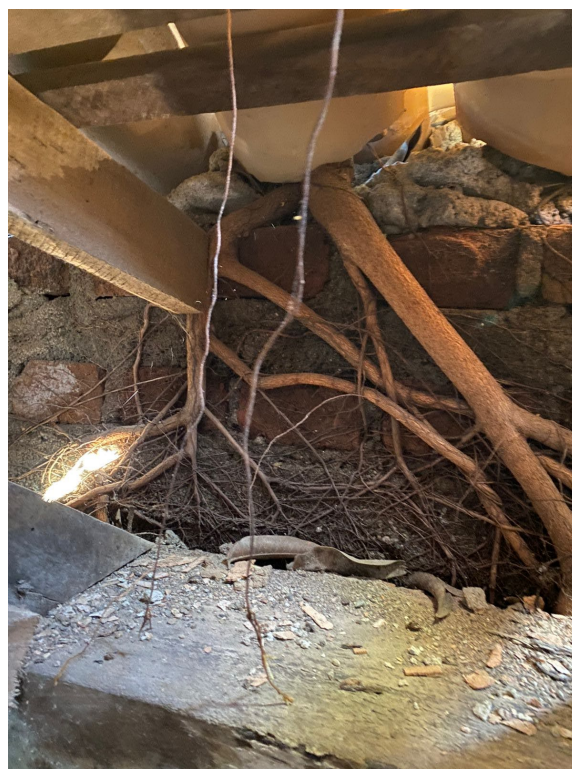
**98.** Invasão das raízes da vegetação sobre a cobertura.
