### "RESTAURAÇÃO DA COBERTURA DA IGREJA NOSSA SENHORA DA PIEDADE - ETAPA EMERGENCIAL"

# RELATÓRIO TÉCNICO 02

## 01/04/2026 - 30/04/2026

#### **04.RESTAURAÇÃO DA COBERTURA DA NAVE**

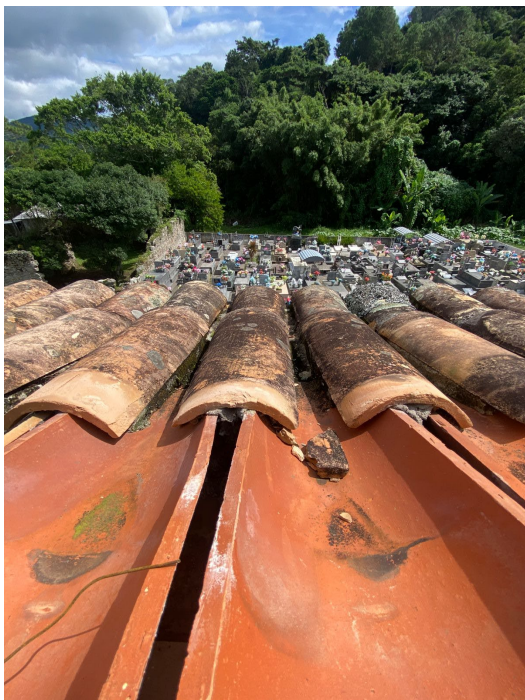
**01.** Cobertura da nave, lado cemitério. Retirada das telhas e verificação do beiral.

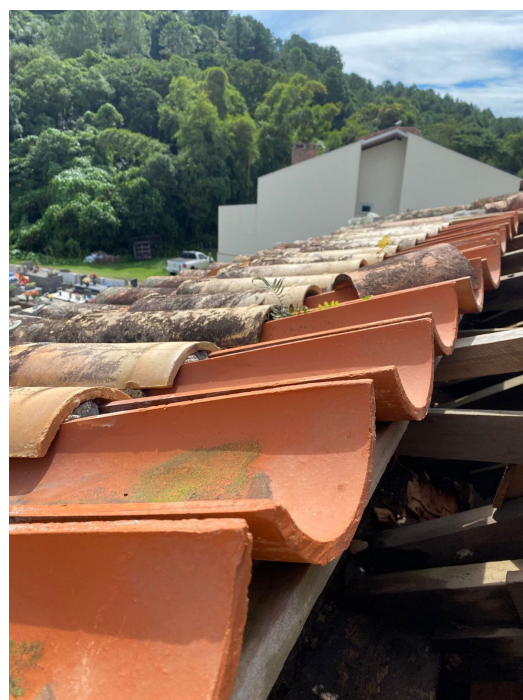
**02.** Cobertura da nave, lado cemitério. Retirada das telhas e verificação do beiral.

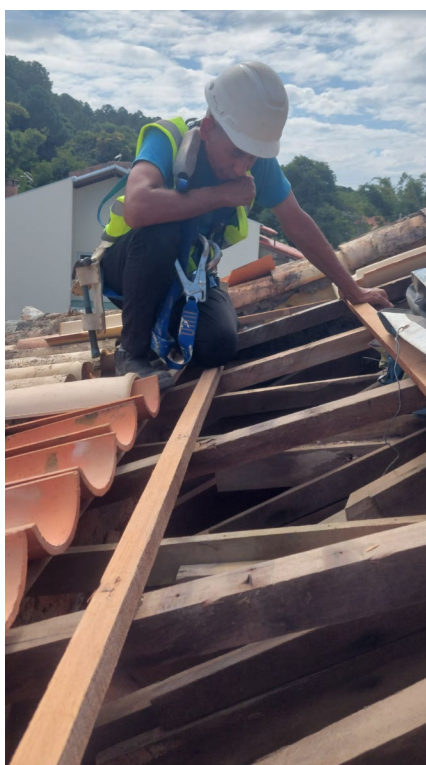
**03.** As ripas foram substituídas 100% por ripas novas de angelim.

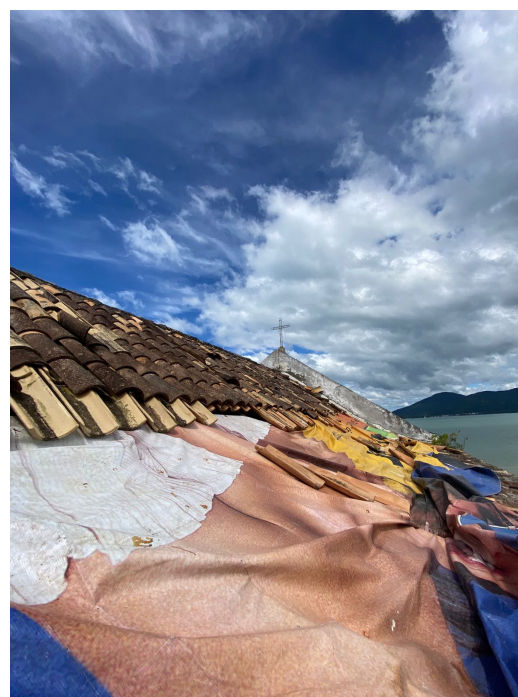
**04.** Cobertura provisória durante a troca das telhas.

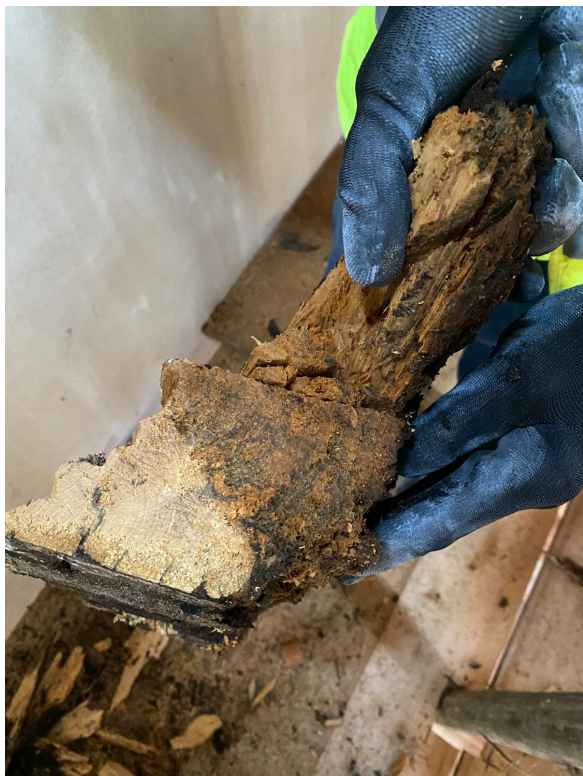
**05.** Inspeção das peças para substituição total ou parcial.

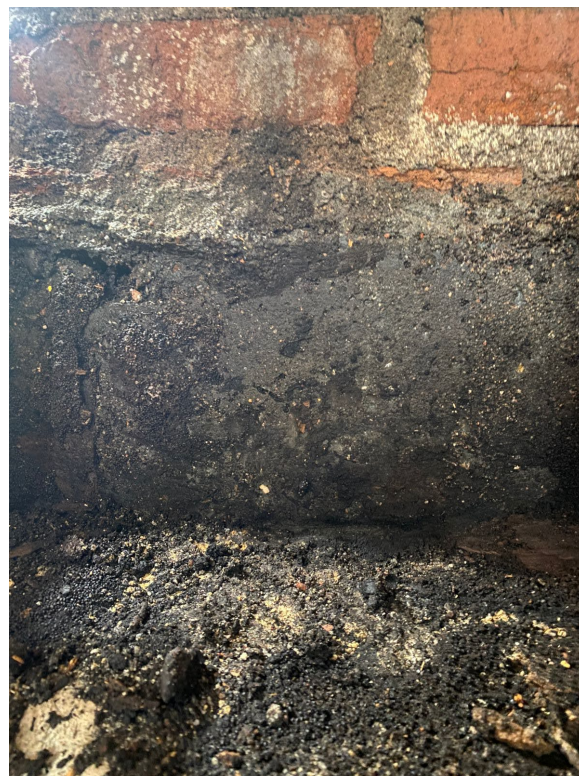
**07.** Situação no topo da alvenaria, vazio ao lado do frechal.

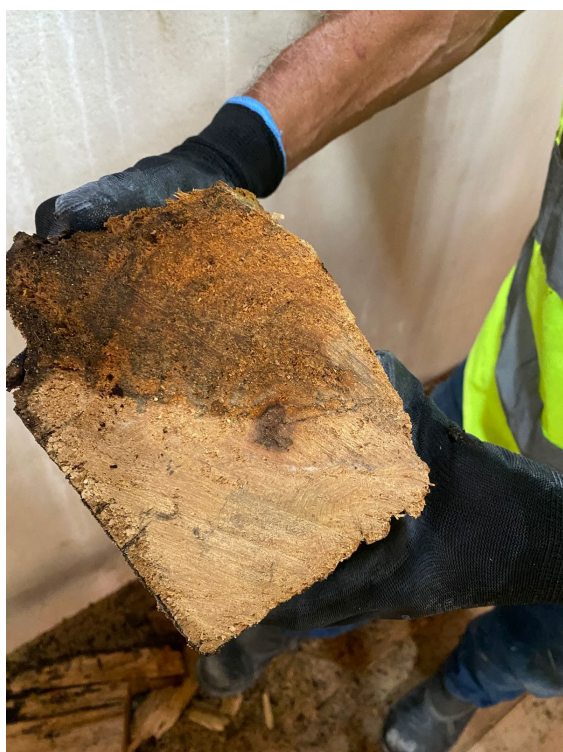
**08.** Inspeção das peças do de madeira do frechal e das pontas dos caibros.

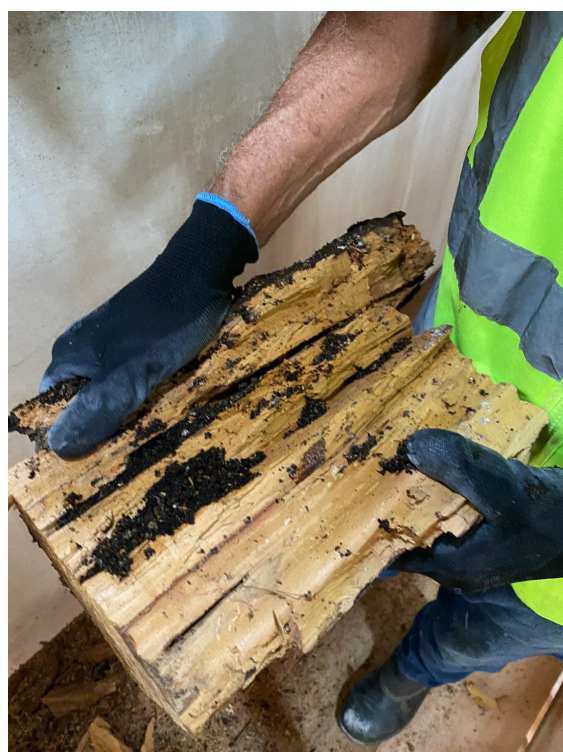
**09.** Inspeção das pelas de madeira com ataque de xilófagos.

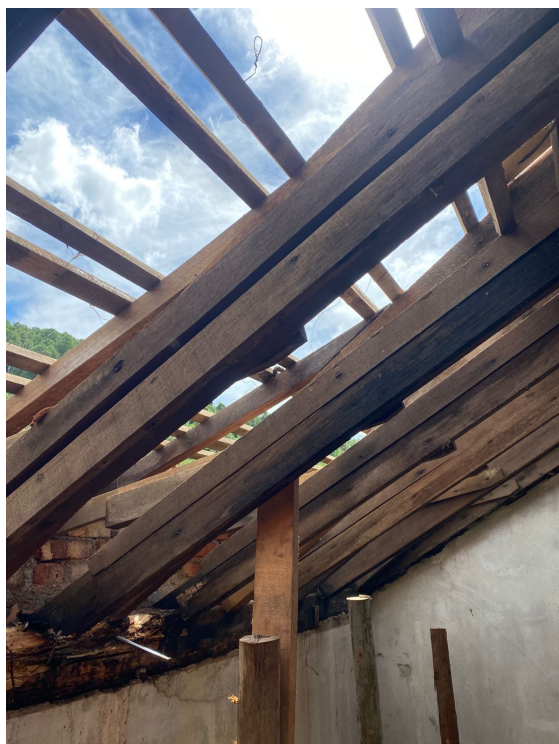
**10.** Detalhe das peças de madeira do encaibramento do telhado;

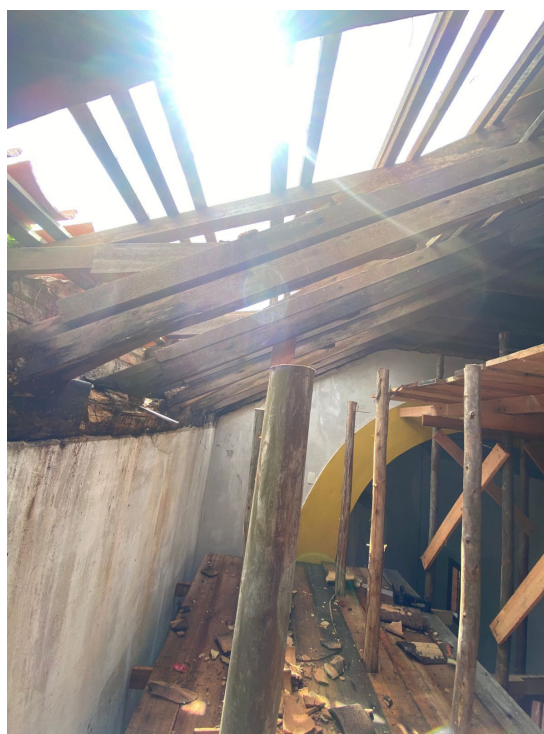
**11.** Inspeção dos caibros para substituição total ou parcial.

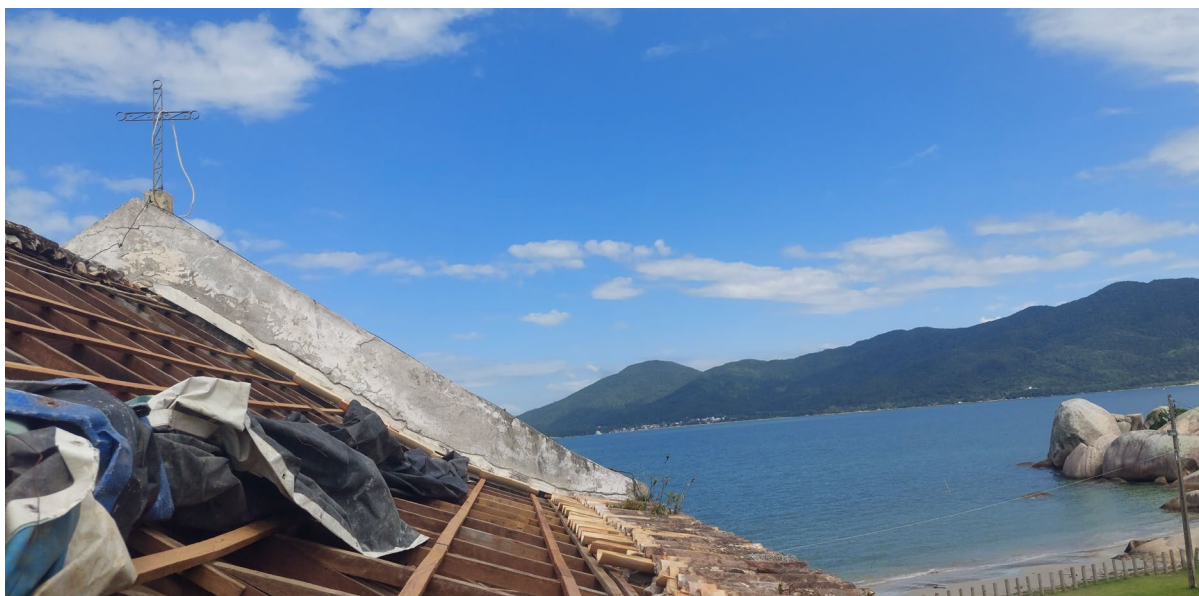
**12.** Detalhe do plano de cobertura atrás da empena frontal.

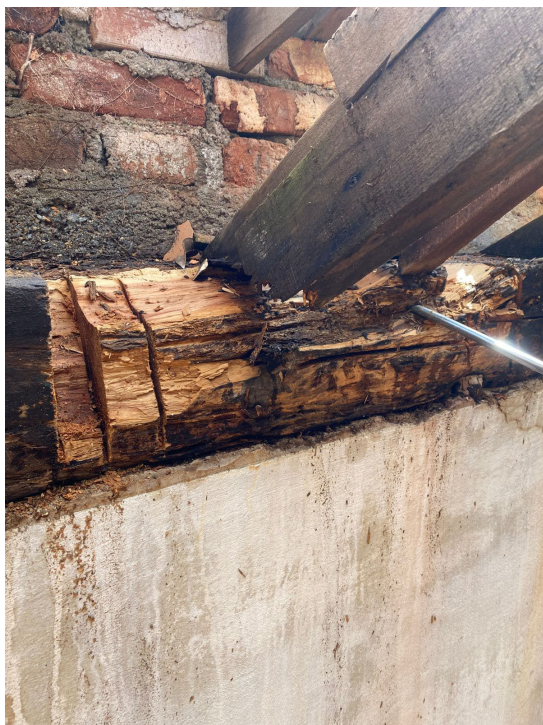
**13.** Inspeção do apoio do caibro no frechal.

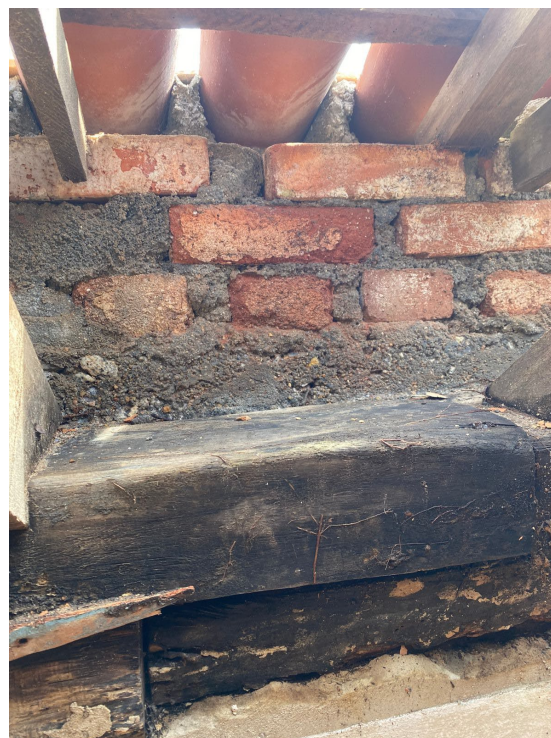
**14.** Parte do frechal integra.

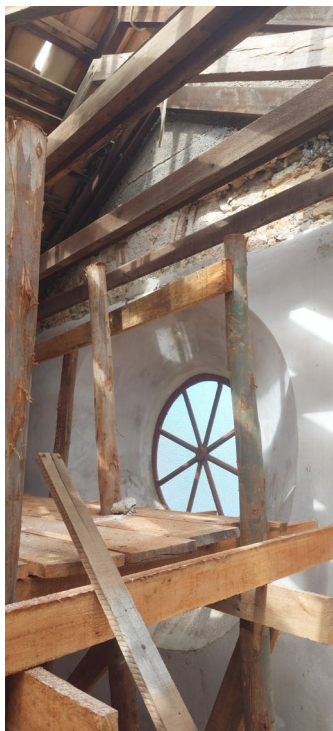
**17.** Vista interna do andaime/plataforma junto ao óculo frontal.

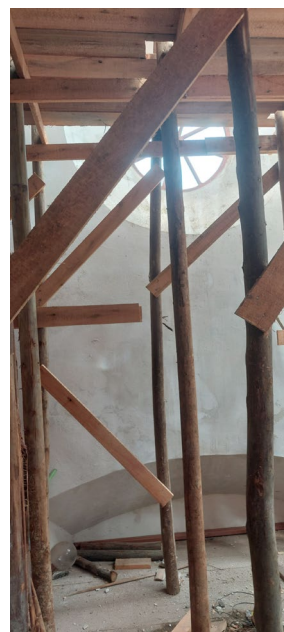
**18.** Vista interna do andaime/plataforma junto ao óculo frontal, sobre o coro.

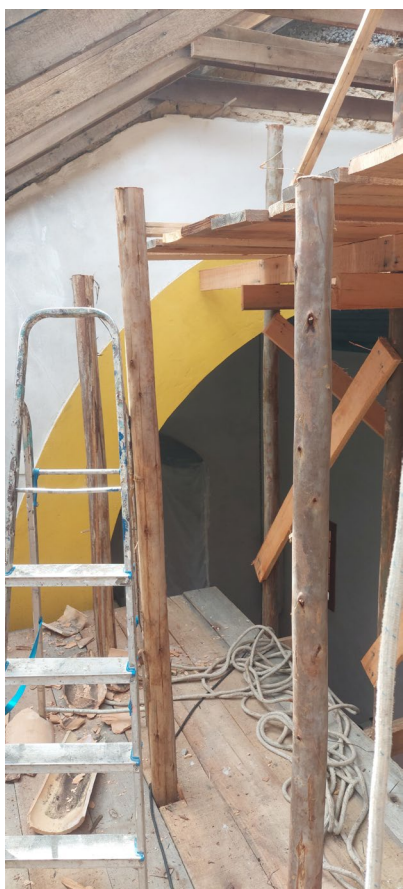
**19.** Andaime junto ao arco cruzeiro.

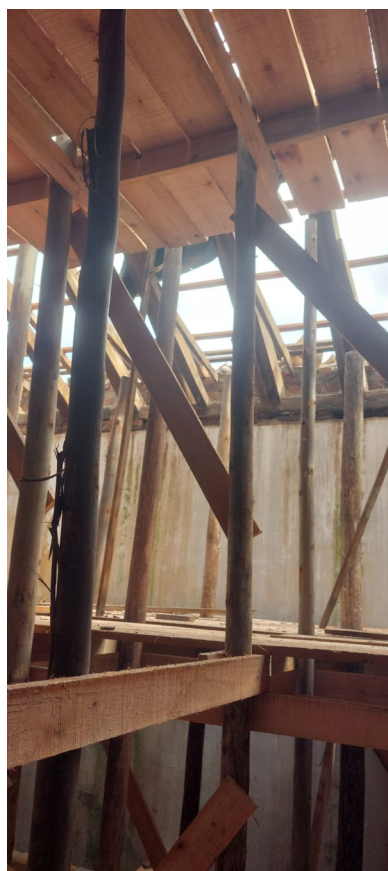
**20.** Andaime junto ao beiral na lateral.

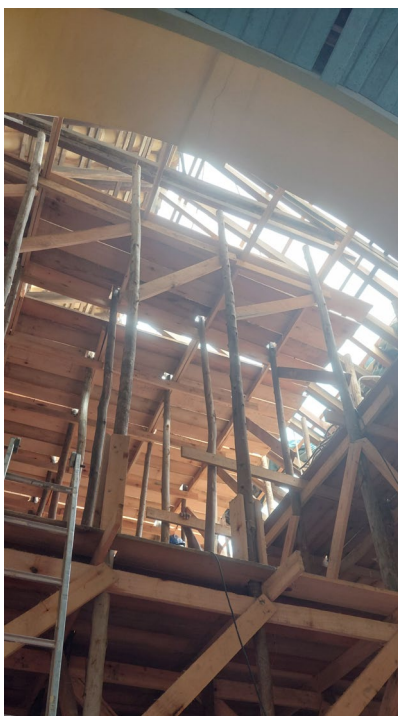
**21.** Andaime/plataforma – solução segura para a execução do restauro da estrutura do telhado.

A opção pela instalação do andaime/bandeja para apoiar a execução da restauração da cobertura foi considerada muito adequada, por permitir a inspeção de cada peça pela equipe técnica e prover extrema segurança para a execução dos serviços de troca e restauração das peças danificadas, agregando mais qualidade aos serviços.

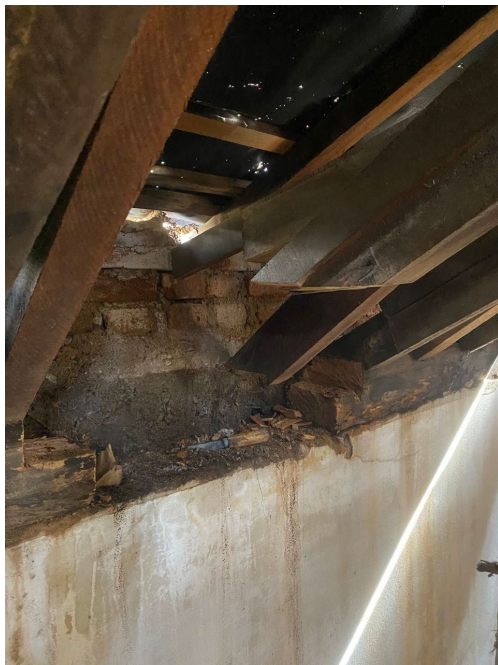
**34.** Identificação de parte do frechal peças para substituição.

Restauração da estrutura de madeira da cobertura, com a substituição de parte das peças apodrecidas. As raízes das vegetações encontradas na cobertura foram sendo secas e cautelosamente retiradas.

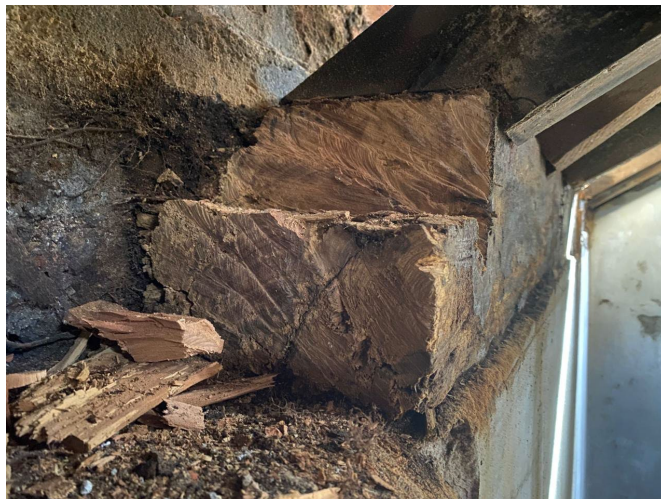
**35.** Recortes no frechal para enxerto.

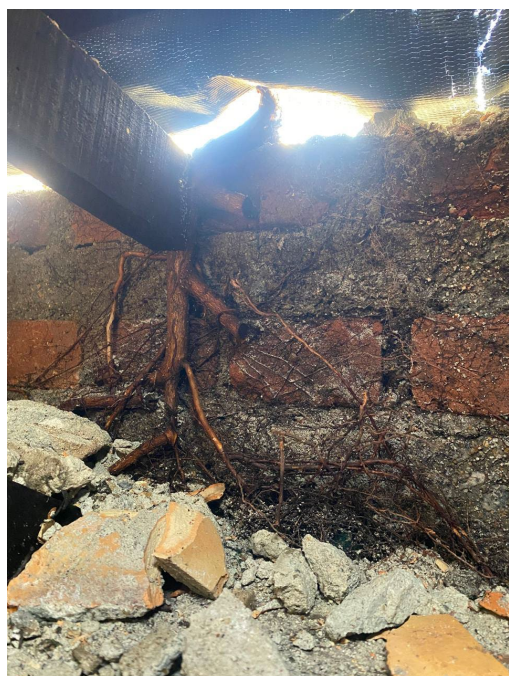
**36.** Raízes secas sendo retiradas.

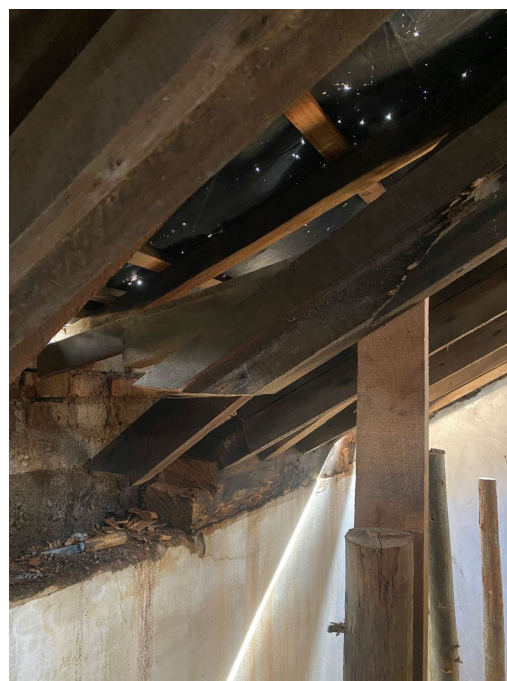
**37.** Limpeza da área do frechal para reinserção e complementação das peças de madeira frechal e caibros.

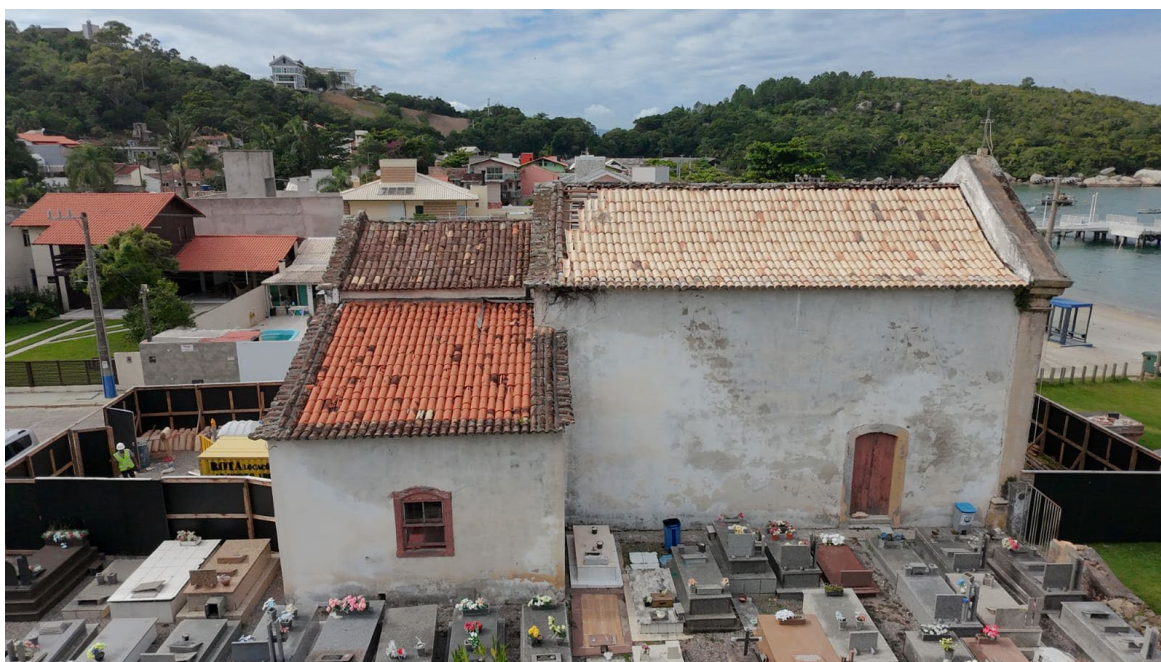
**38.** Ajustes para o alinhamento das telhas em busca da melhor solução.

Para o perfeito alinhamento das novas telhas e do encaixe nas telhas do beiral, primeiramente as telhas foram acomodadas sobre as ripas, para a avaliação do ajuste frente à irregularidade geométrica da nave.

Foram feitas algumas tentativas de alinhamento das telhas, no plano oeste da cobertura da nave, em busca da melhor solução, que foi alinhar a fiada das telhas junto à empena da Capela-mor e concentrar a cunha de diferença junto à empena frontal, que será solucionada através da colocação de rufo e calha metálicas.

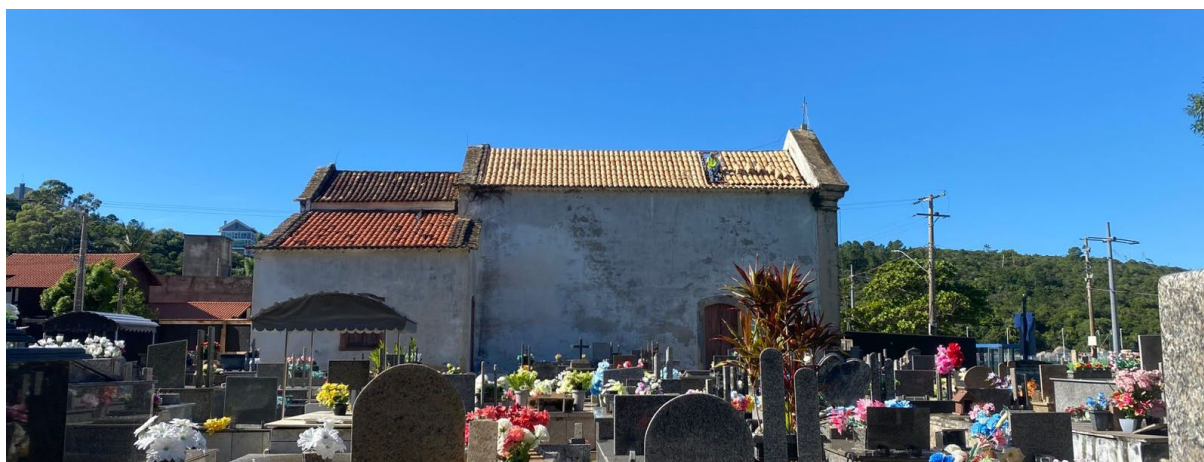
**39.** Colocação das telhas para alinhamento.

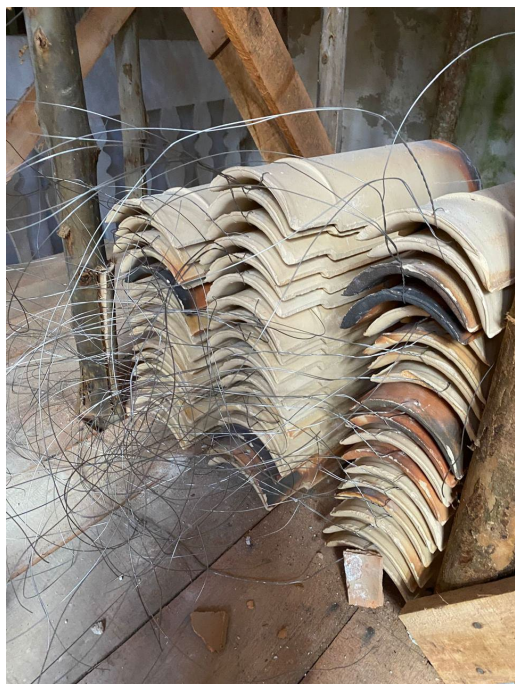
**40.** Colocação do arame inox 316 para amarração das telhas.

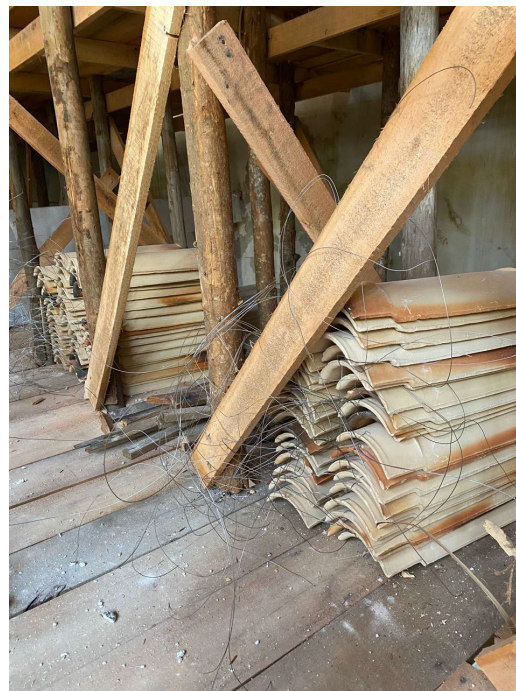
**41.** Telhas prontas para colocação e amarração nas ripas.

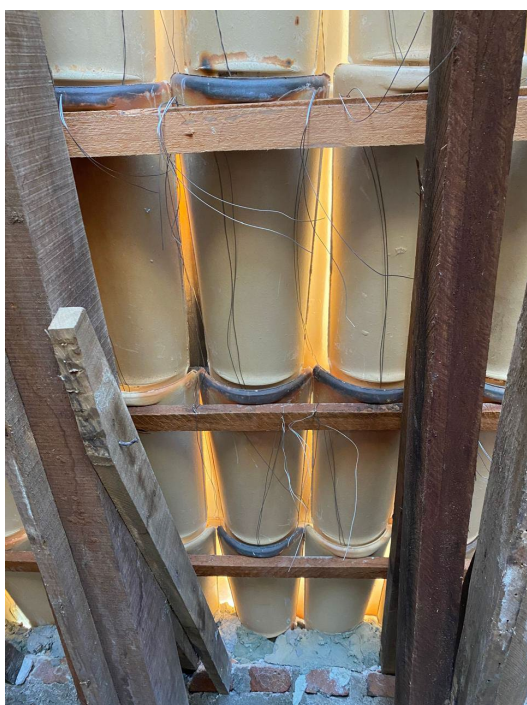
**42.** Todas as telhas estão sendo amarradas.

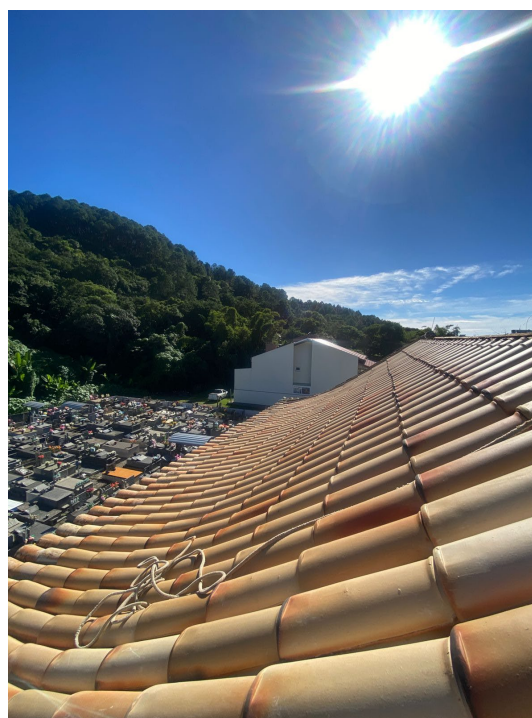
**43.** Etapa final do telhamento do plano oeste da nave,

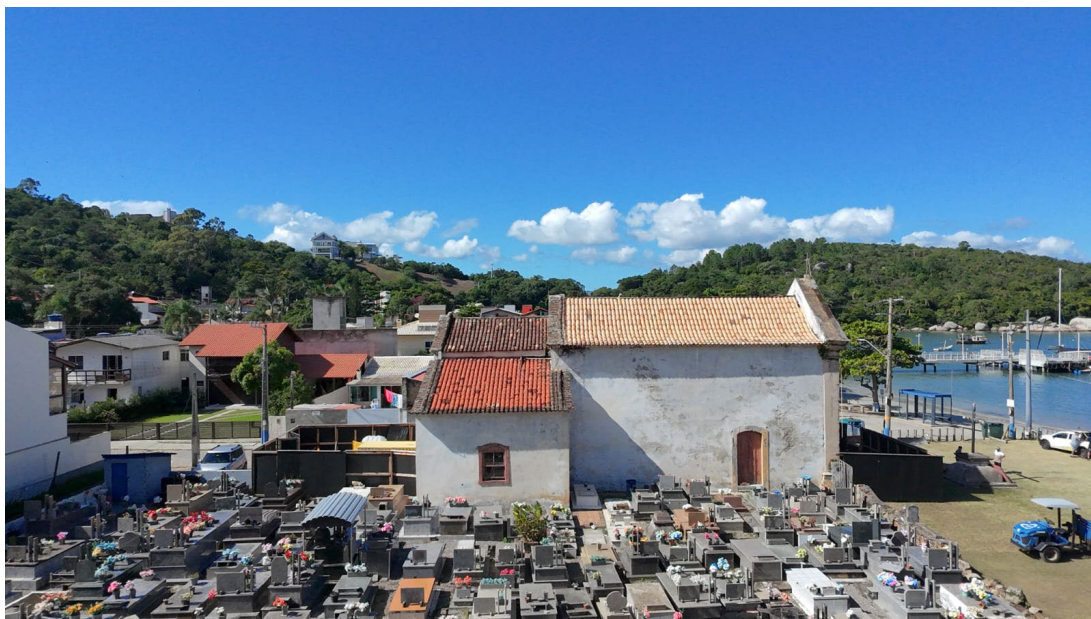
44. Etapa final do telhamento do pano de cobertura oeste da nave.

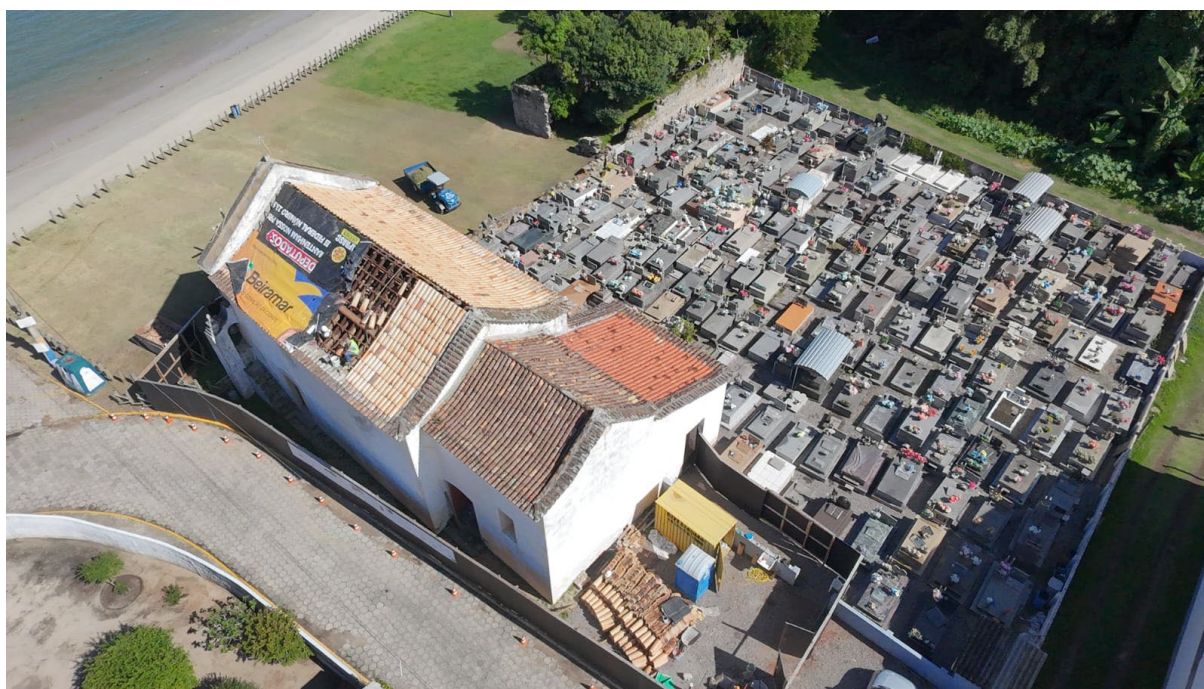
45. Execução do pano de cobertura leste da nave.
