### "RESTAURAÇÃO DA COBERTURA DA IGREJA NOSSA SENHORA DA PIEDADE - ETAPA EMERGENCIAL"

# RELATÓRIO TÉCNICO 01

30/03/2026

## “RESTAURAÇÃO DA COBERTURA DA IGREJA NOSSA SENHORA DA PIEDADE – ETAPA EMERGENCIAL”

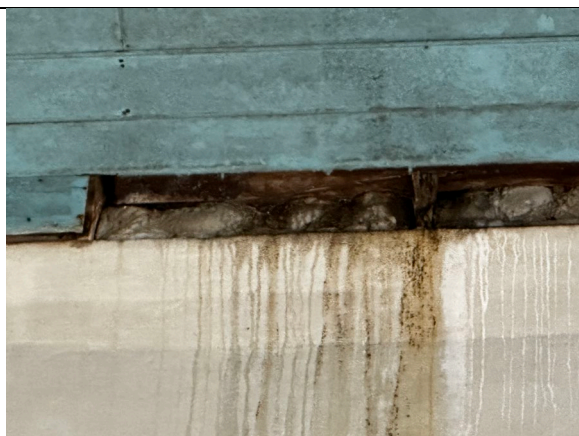
12. Detalhe do frechal no interior da nave.

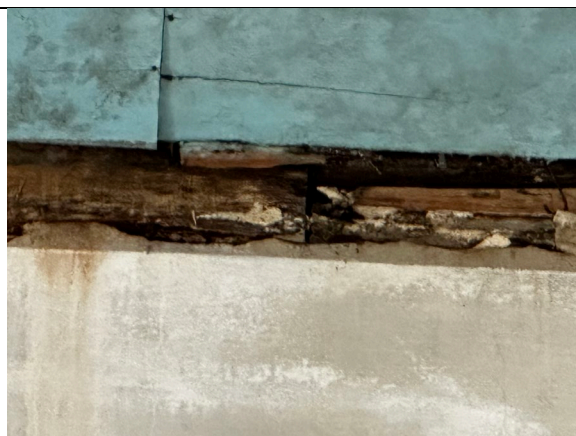
13. Detalhe de remanescentes do frechal de madeira no interior da nave.

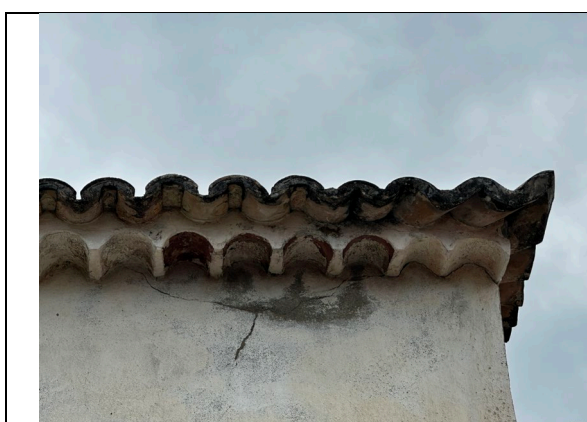
**19.** Detalhes do beiral em beira-seveira fachada leste. Observar o acabamento em peito de pombo.

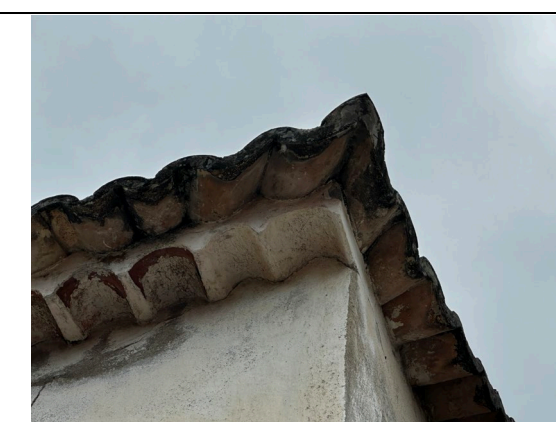
**20.** Detalhes do beiral em beira-seveira fachada leste. Observar o acabamento em peito de pombo.

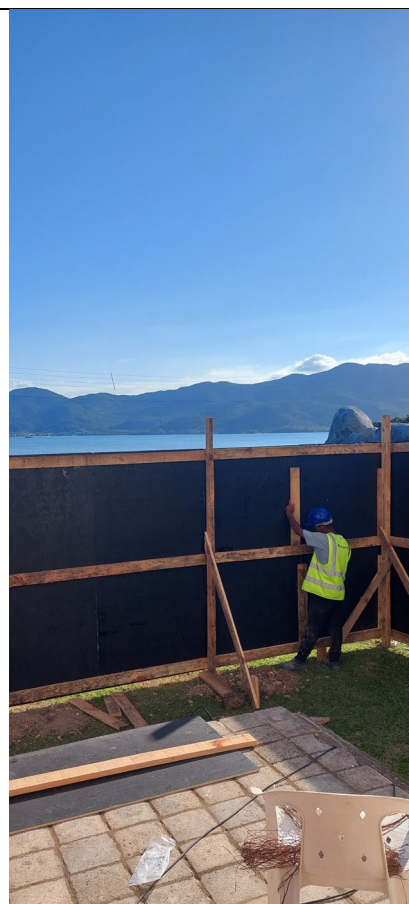
**50.** A estrutura foi reforçada com contraventamento em função dos fortes ventos predominantes.

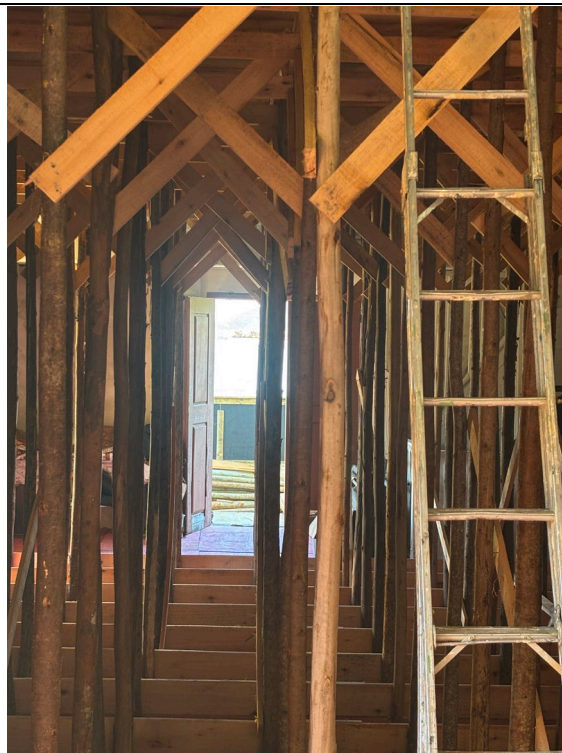
**75.** Observar o contraventamento de cada peça para garantia da estabilização.

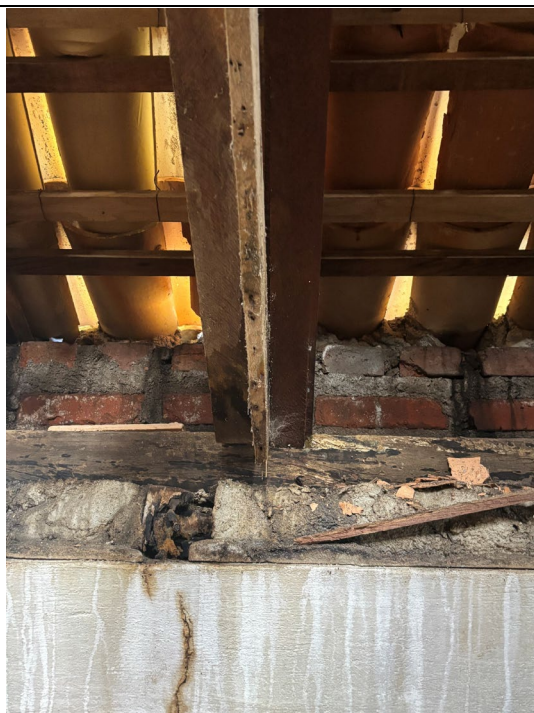
**88.** Detalhe do encontro no topo da alvenaria lateral, a perna do caibro.

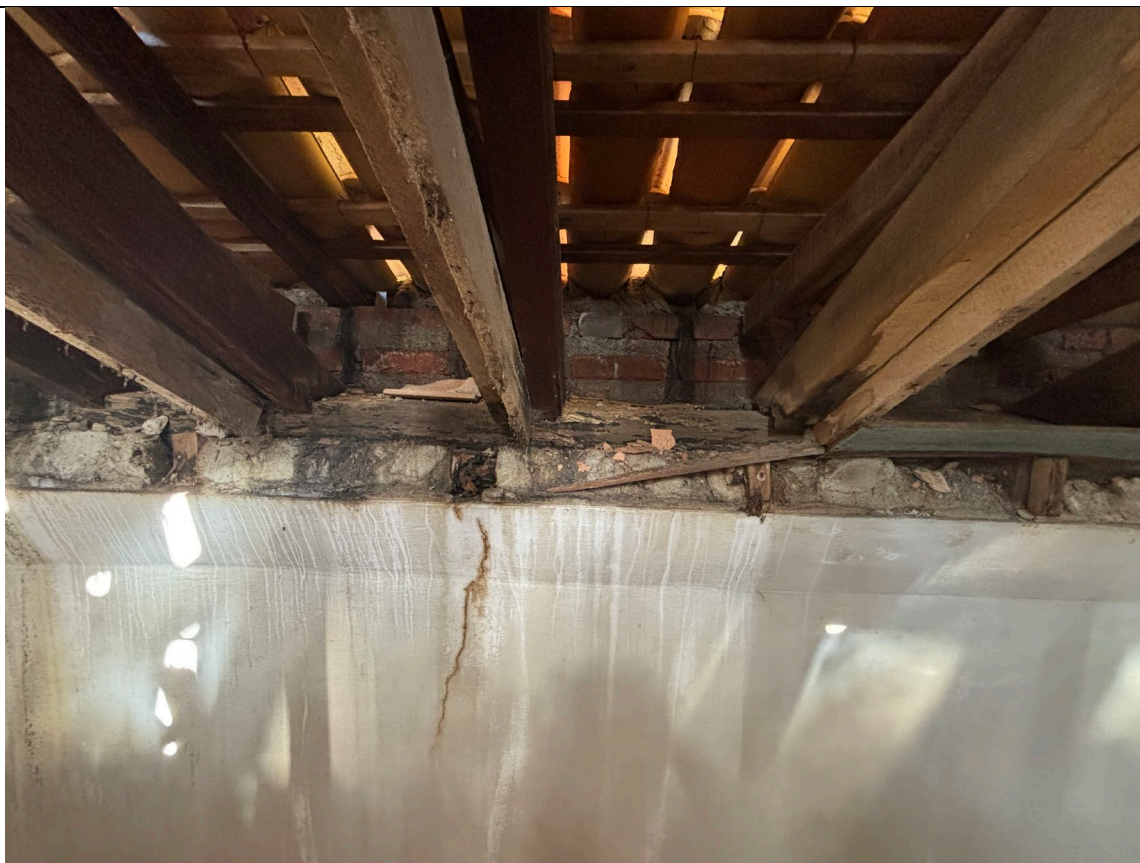
- Inserção de caibros paralelos para melhor apoio nas laterais;
- Inserção de ripas duplas.
- Amarração parcial das telhas com fio de cobre (já está oxidado) e colocação parcial de ganchos de ferro.

**90.** Detalhes dos caibros duplos e das peças de nivelamento para o forro, apoiados no frechal de madeira.

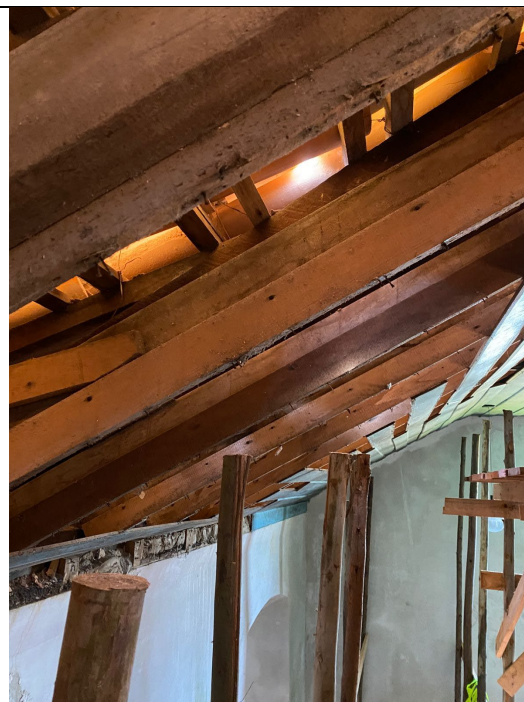
93. Vista do encaibramento com arranque do galbo.

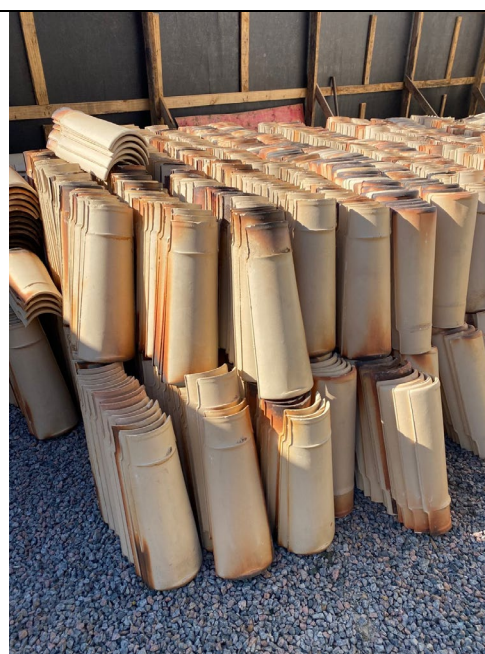
**106. Chegada das telhas na obra.**
