### "RESTAURAÇÃO DA COBERTURA DA IGREJA NOSSA SENHORA DA PIEDADE - ETAPA EMERGENCIAL"

# RELATÓRIO TÉCNICO 01

30/03/2026

## “RESTAURAÇÃO DA COBERTURA DA IGREJA NOSSA SENHORA DA PIEDADE – ETAPA EMERGENCIAL”

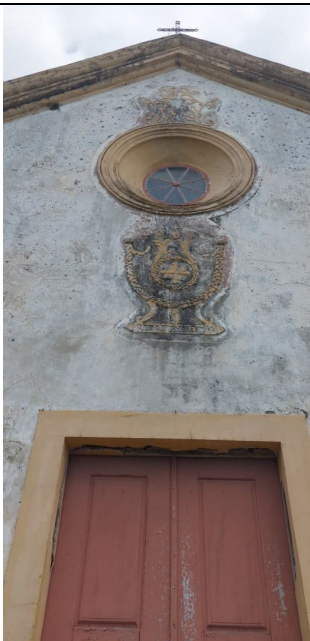
| <p><b>01.</b> Vista da fachada principal de igreja, onde se pode observar elementos espúrios sobre a cornija do frontão como mangueiras de iluminação sobrepostas.</p> | <p><b>02.</b> Detalhe do brasão do Império sob o óculo do frontão.</p> |

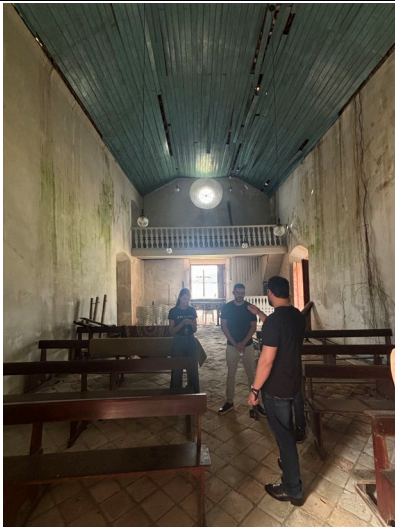
| <p><b>03.</b> Vistoria do interior da nave em direção ao coro, ainda com os bancos de madeira, a serem transferidos para o Salão Paroquial.</p> | <p><b>04.</b> Interior da nave em com arco cruzeiro e altar nos fundos.</p> |

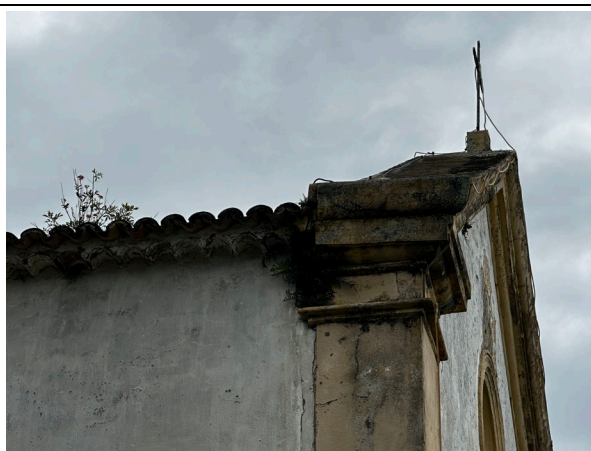
14. Detalhes das sujidades e vegetação no beiral e cornijas no frontão esquerdo.

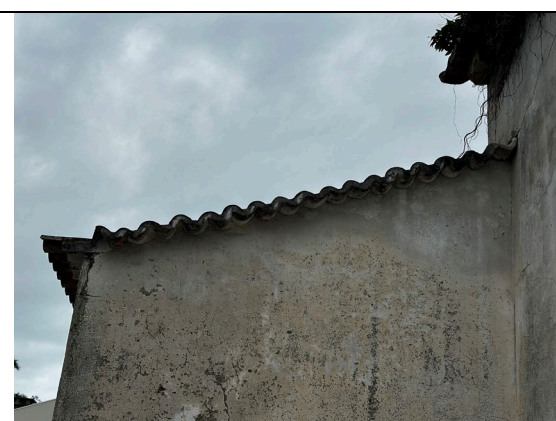
**18.** Detalhes do beiral em beira-seveira simplificado na lateral da sacristia.

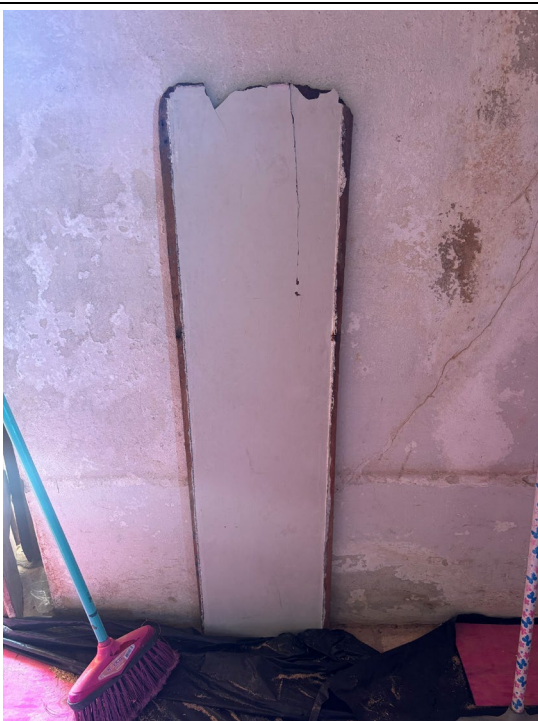
**78.** Detalhe de uma tábua do forro sob o coro.

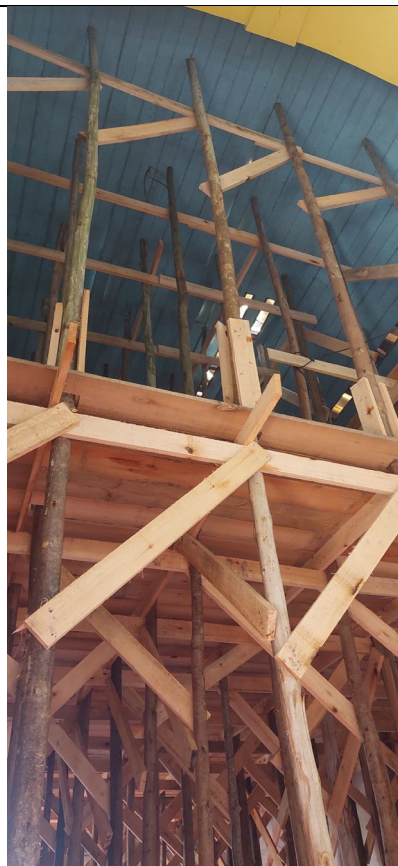
| <p><b>82.</b> Segundo nível de escoras.</p> | <p><b>83.</b> Detalhe do contraventamento do segundo nível das escoras, até o nível da linha alta dos caibros.</p> |

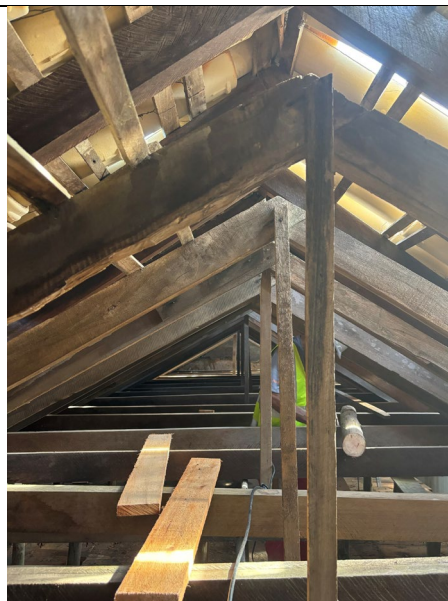
**87.** Desvão entre as pernas dos caibros e as linhas altas.

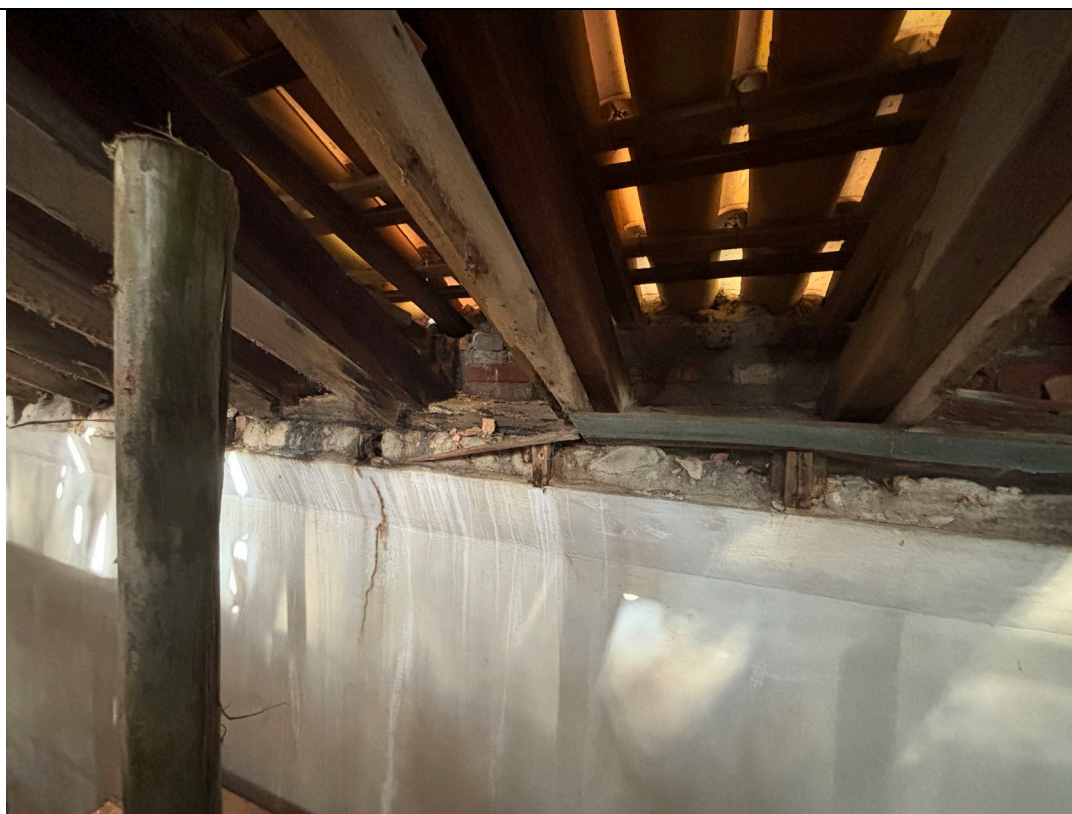
**91.** Berço do frechal e posição do forro.

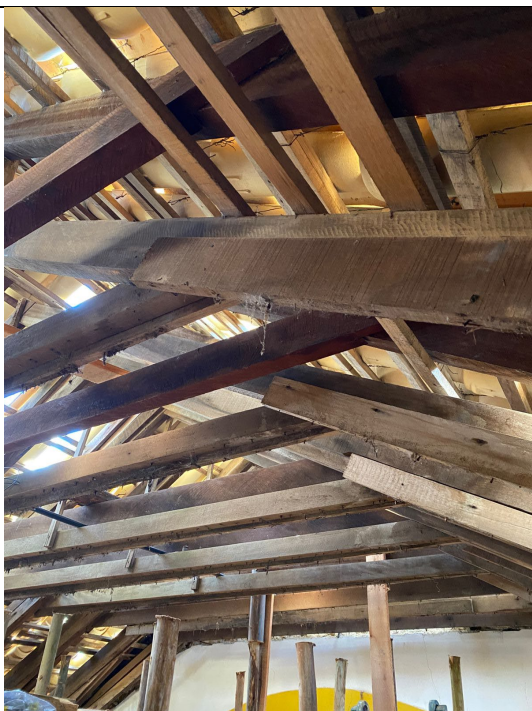
92. Detalhe do encaibramento armado, com linha alta.

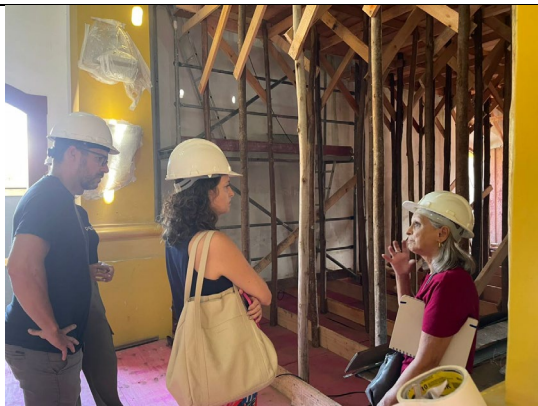
| <p><b>99. 24/03/2026 – Vistoria 01 do IPHAN</b> – Fiscal Arq. Maria Regina Weissheimer (no centro), Arq. Lilian Mendonça, Eng. Civil Rafael Maia Serpa.</p> | <p><b>100. 24/03/2026 – Vistoria 01 do IPHAN</b> – Fiscal Arq. Maria Regina Weissheimer (à esquerda), Arq. Lilian Mendonça,</p> |

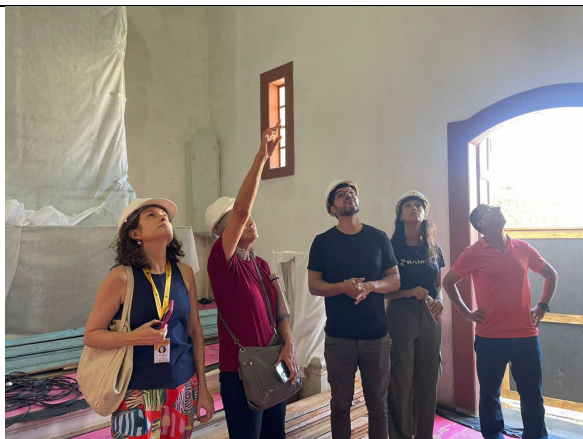
| <p><b>101. 24/03/2026 – Vistoria 01 do IPHAN</b> – Fiscal Arq. Maria Regina Weissheimer (à esquerda), Arq. Lilian Mendonça, Eng. Civil Rafael Maia Serpa, Eng. Civil Paula C. Bogdan e William W. Brenuvida.</p> | <p><b>102. 24/03/2026 – Vistoria 01 do IPHAN.</b> Eng. Civil Paula c. Bogdan Fiscal (à esquerda), Eng. Civil Rafael Maia Serpa, Fiscal do IPHAN Arq. Maria Regina Weissheimer, Arq. Lilian Mendonça, William W. Brenuvida e Maria Teresa Collares.</p> |

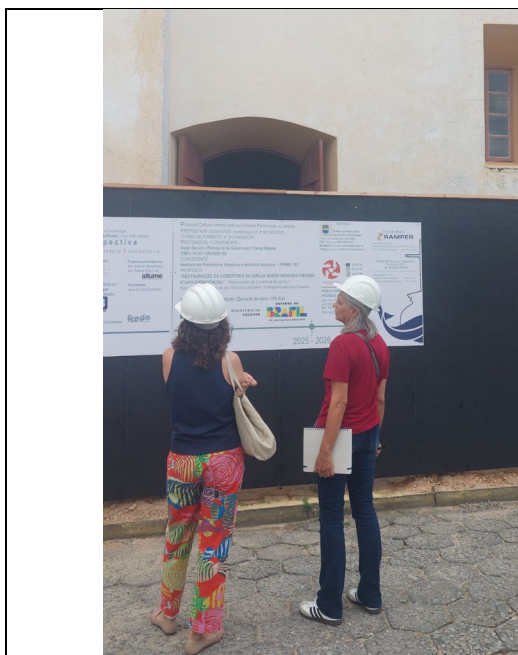
**103. 24/03/2026 – Vistoria 01 do IPHAN.**  
Fiscal do IPHAN Arq. Maria Regina Weissheimer, Arq. Lilian Mendonça.

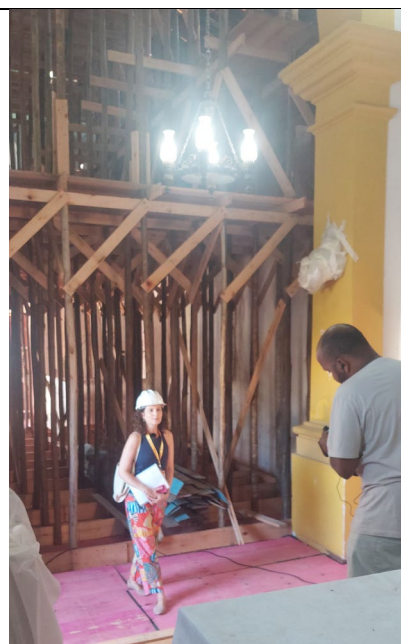
**104. 24/03/2026 – Vistoria 01 do IPHAN.**  
Fiscal do IPHAN Arq. Maria Regina Weissheimer, gravando um depoimento.

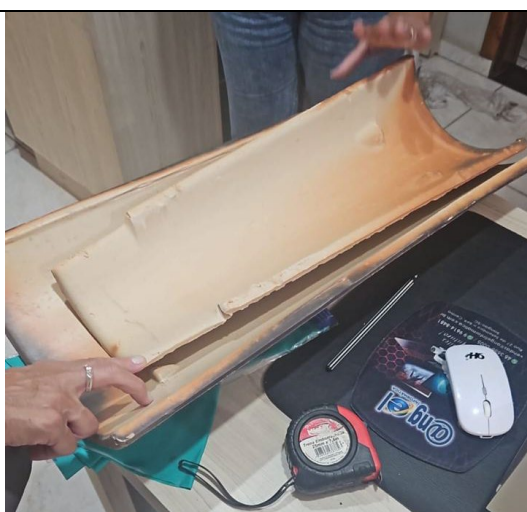
**105. Seleção da telha na fábrica da Cerâmica Cematel, em Sangão.**
